Untersuchung und Beurteilung des Mauerwerks der Nordfassade des Pfingstberg Belvedere, Potsdam

1. Zwischenbericht

Juni 1992

Bericht Nr. 8003/8404/1

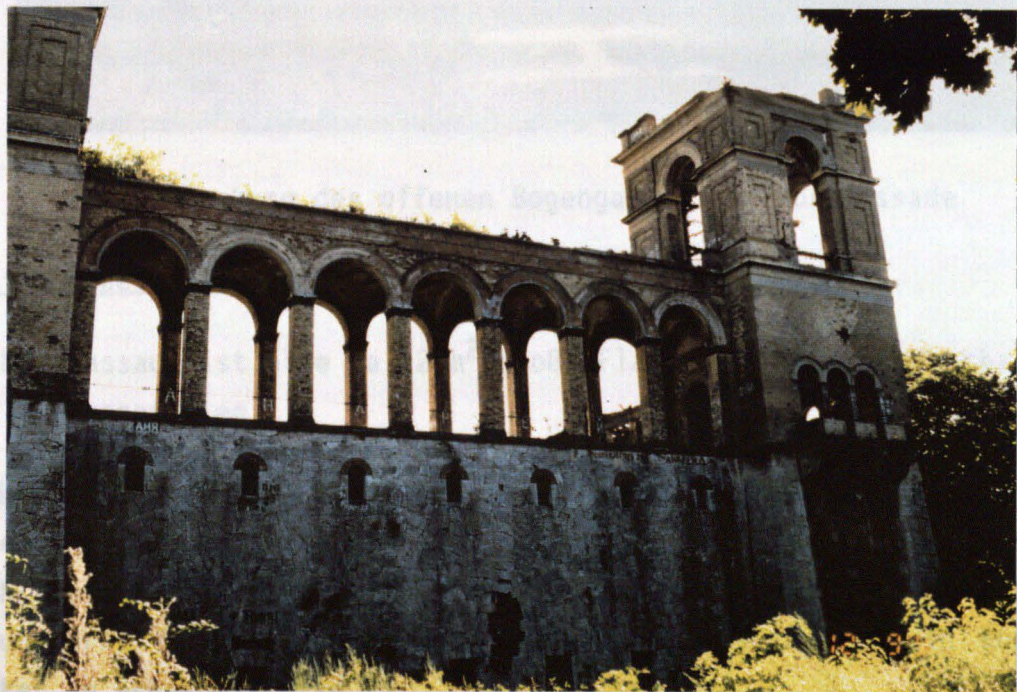
Bild 4: Ansicht der Nordfassade

Die Nordfassade besteht aus einer ca. 10 m hohen, mehrschaligen Natursteinwand, auf die sich die Pfeiler des offenen Bogenganges stützen.

Die nach außen leicht schräg abfallende Natursteinschale besteht aus Kalkstein und Kalkmörtel. Der Mauerwerksverband ist dem in DIN 1053 T1 beschriebenen Zyklopenmauerwerksverband ähnlich, wobei hier werkmäßig bearbeitete Natursteine zu Mauerwerk mit einer Fugendicke von maximal 5 mm verarbeitet wurden.

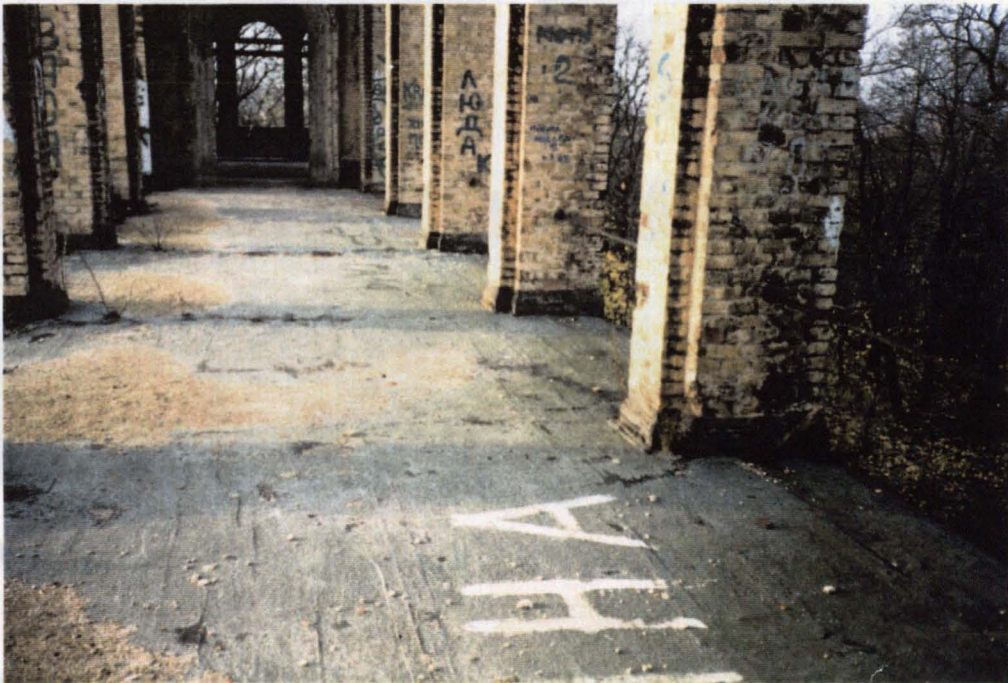
Bild 5: Asphaltdeckung des offenen Bogenganges der Nordfassade

Als Witterungsschutz oberhalb der Außenmauer dient eine Asphaltdeckung, die gleichzeitig die Lauffläche des offenen Bogenganges bildet (Bild 5).

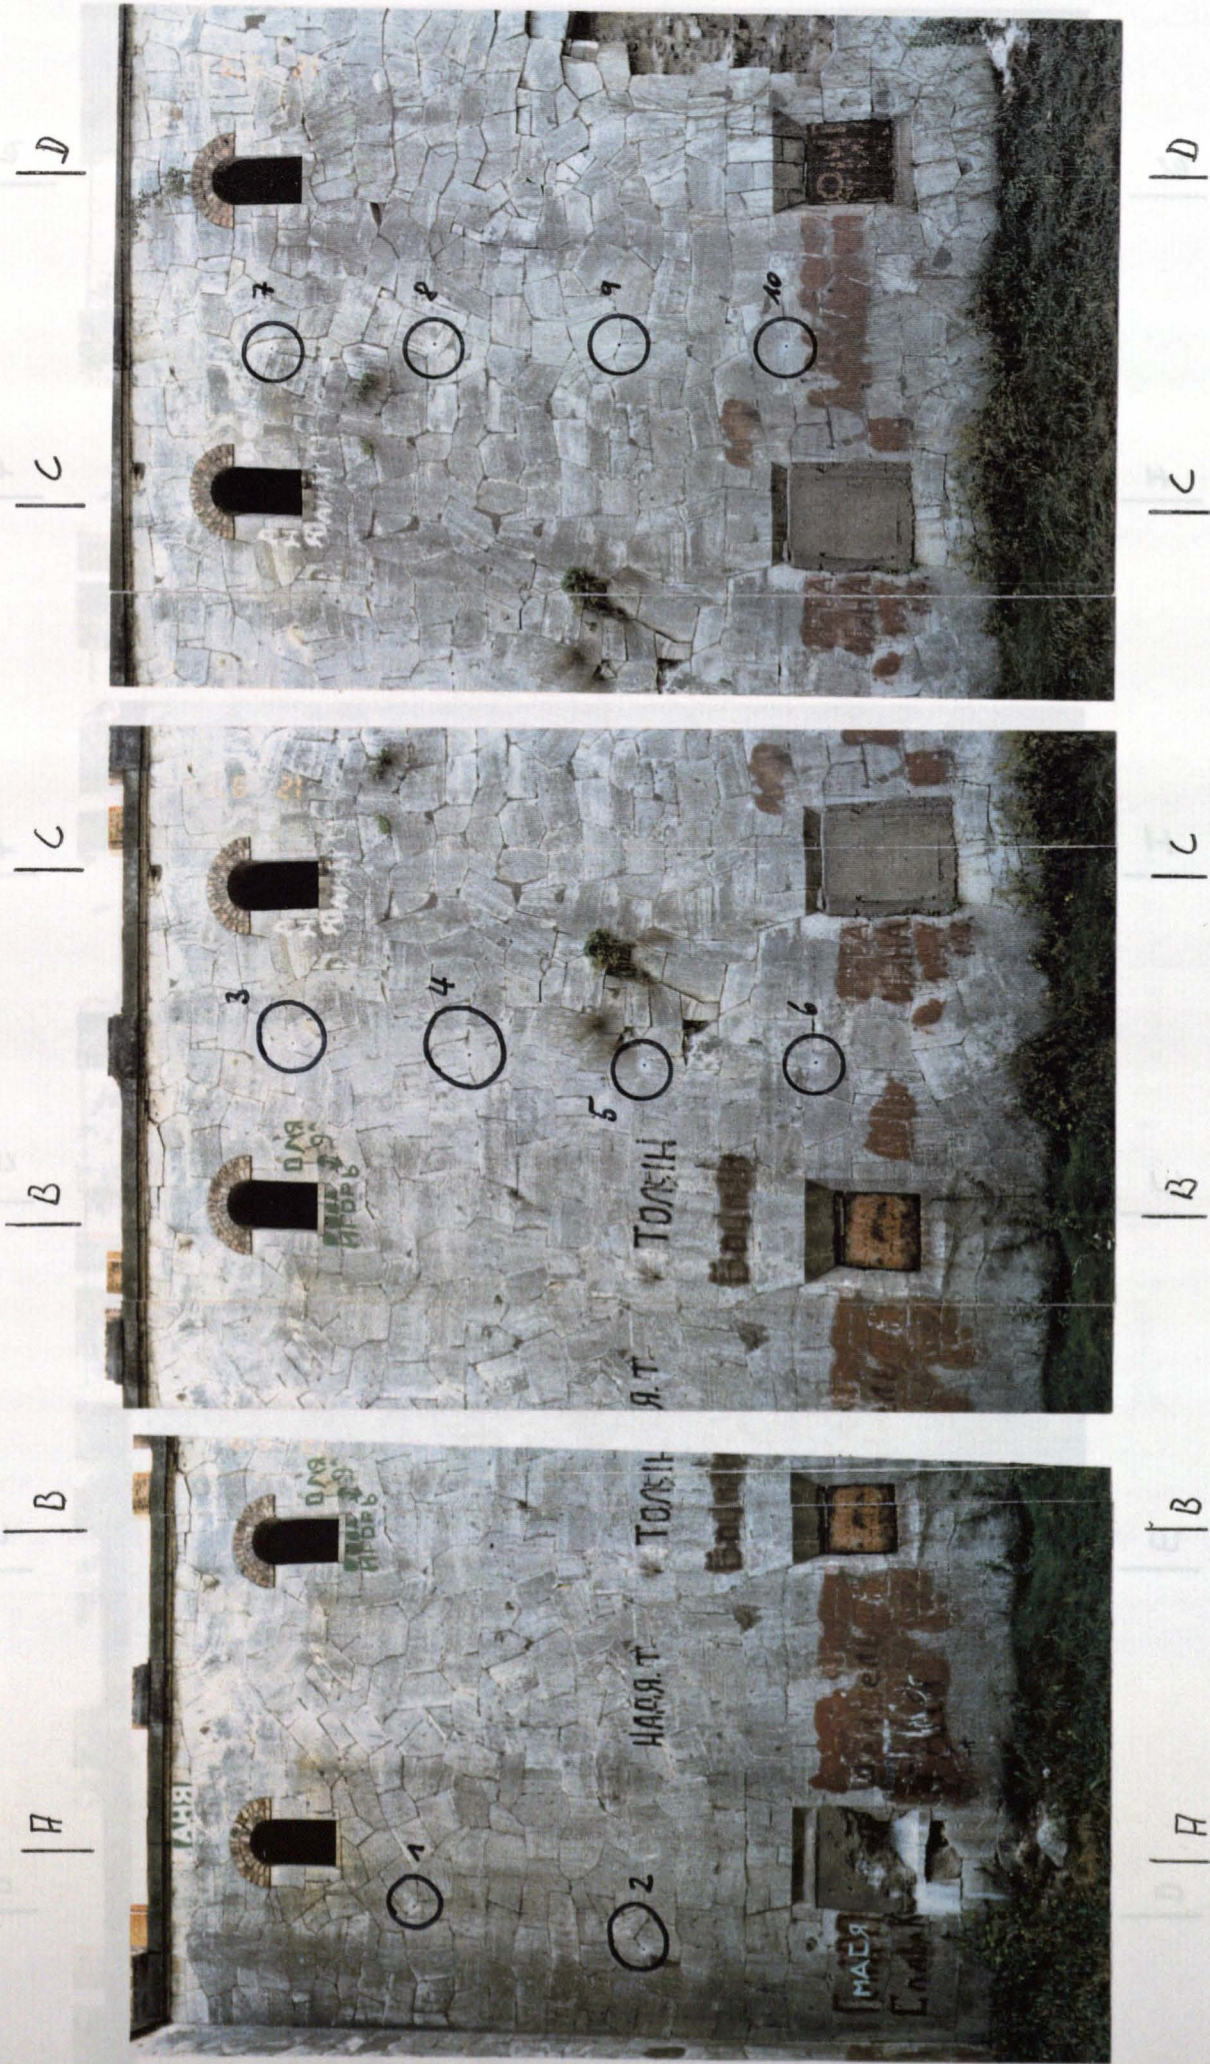
Bild 17: Lage der Endoskopiebohrungen,
Schnitt A-A bis D-D

Zur Beurteilung der Natursteinschale der Nordfassade wurde eine Video-Endoskopie durchgeführt. Die hierzu notwendigen Bohrungen (14 Stück, ø 25 mm) wurden als Kernbohrungen im September 1991 von der Firma Pressbau ausgeführt. Die Bohrtiefe wurde auf 40 cm (= Länge der Bohrkronen) begrenzt. Zur Beurteilung der Tiefe der vollfugigen Vermörtelung (mittragender Querschnitt) wurden alle Bohrungen im Fugenbereich angesetzt. Die Bohrungen gestatten eine qualitative Beurteilung des Feuchtegehaltes des Mauerwerks, da trocken gebohrt wurde. Die Lage der Bohrungen ist in Bild 17 dokumentiert.

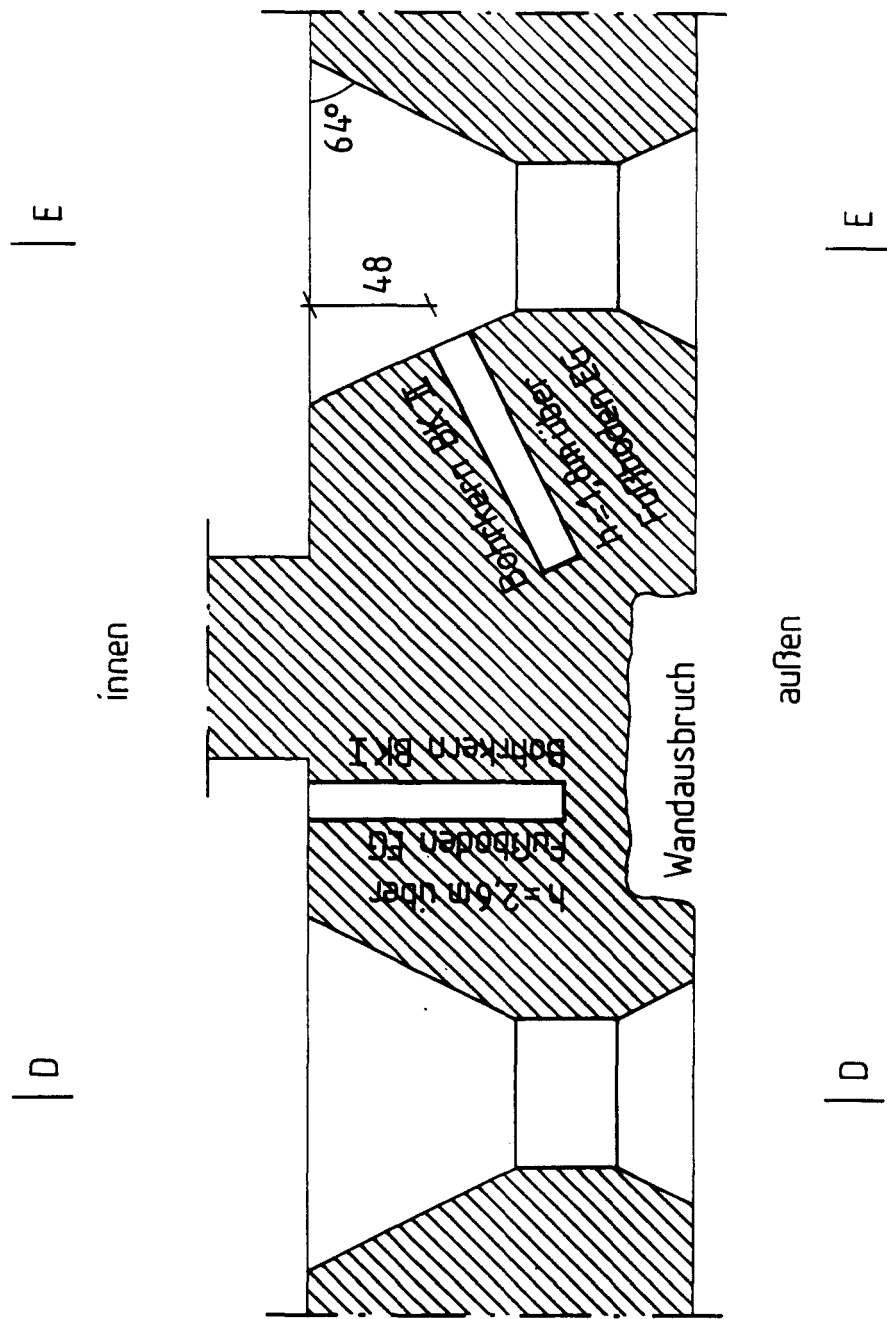
Bild 18: Lage der Bohrstellen BK I und BK II,
(Schnitt D-D und E-E siehe Bild 17)

Zur Beurteilung des Mauerwerksgefüges der Nordfassade wurden innenraumseitig zwei Bohrkerne entnommen. Die Bohrungen wurden als Kernbohrung mit 150 mm Durchmesser ausgeführt. Aus technischen Gründen konnte nur 100 cm tief gebohrt werden; es wurde naß gebohrt. Die Lage der Bohrstellen ist Bild 18 zu entnehmen, die Auswertung erfolgt auf Anlage 17 bis 21. Zur Beurteilung der Tragfähigkeit des Ziegelmauerwerks wurden aus den Bohrkernen Mauerwerkswürfel gesägt und die Druckfestigkeit bestimmt. Die Ergebnisse sind auf Anlage 21 zusammengefaßt.

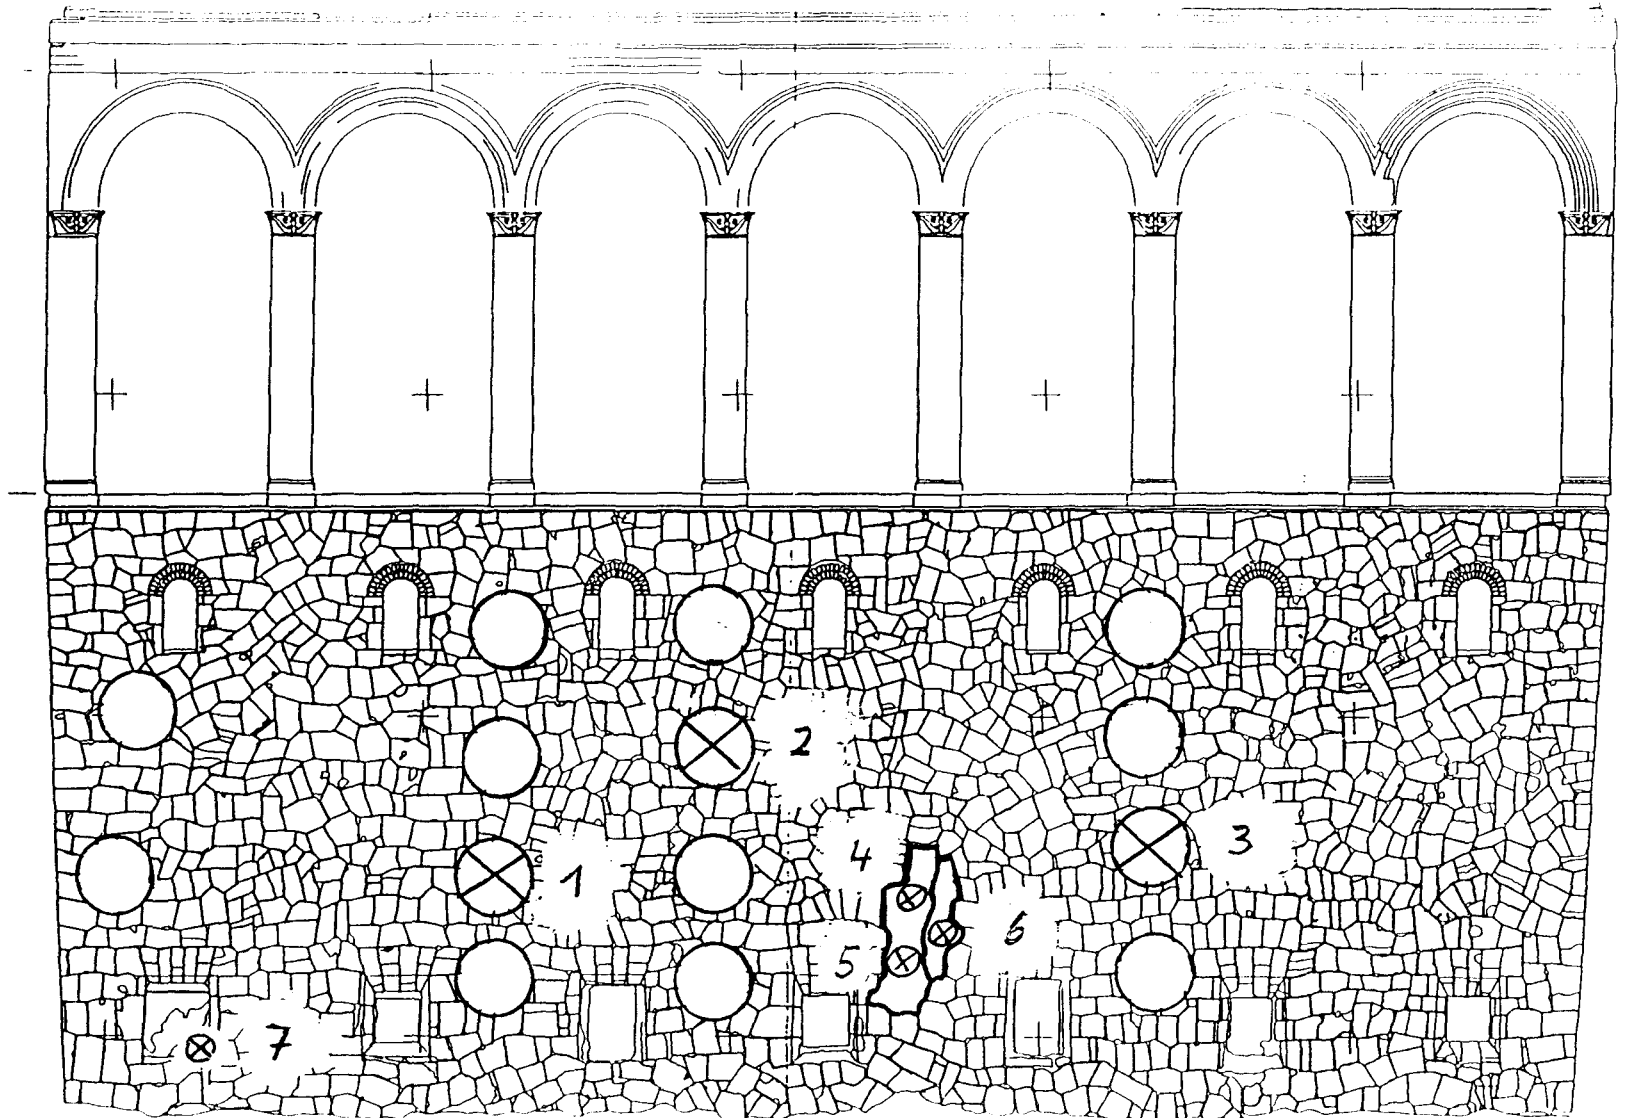
Bild 19: Entnahmestellen der Mörtelproben 1 bis 6 (Innenschalenmörtel) und Natursteinprobe 7
(Proben 1 bis 3 aus Bohrlöchern, Proben 4 bis 6 aus Wandausbruch)

Zur Charakterisierung des Mauermörtels wurden naßchemische und röntgenographische Analysen von Mörtelproben durchgeführt. Alle Mörtelproben entstammen dem hinter der Natursteinschale anstehenden Innenschalenmauerwerk. Die Mörtelproben 1 bis 3 wurden aus den Endoskopiebohrungen entnommen, die Mörtelproben 4 bis 6 entstammen dem Innenschalenmauerwerk an der Ausbruchstelle. Die Entnahmestellen der Mörtelproben sind Bild 19 zu entnehmen, die Analysenergebnisse sind in Anlage 22 bis 24 zusammengestellt.

Zur Charakterisierung des Natursteins wurde an einem aus der Natursteinschale entnommenen Stein die Rohdichte und die Druckfestigkeit bestimmt (Bild 19, Probe 7). Ferner wurde die Rohdichte an verschiedenen Bohrkernabschnitten der Endoskopiebohrungen bestimmt und das Gestein thermoanalytisch charakterisiert. Die Ergebnisse sind in Anlage 25 bis 26 zusammengestellt.

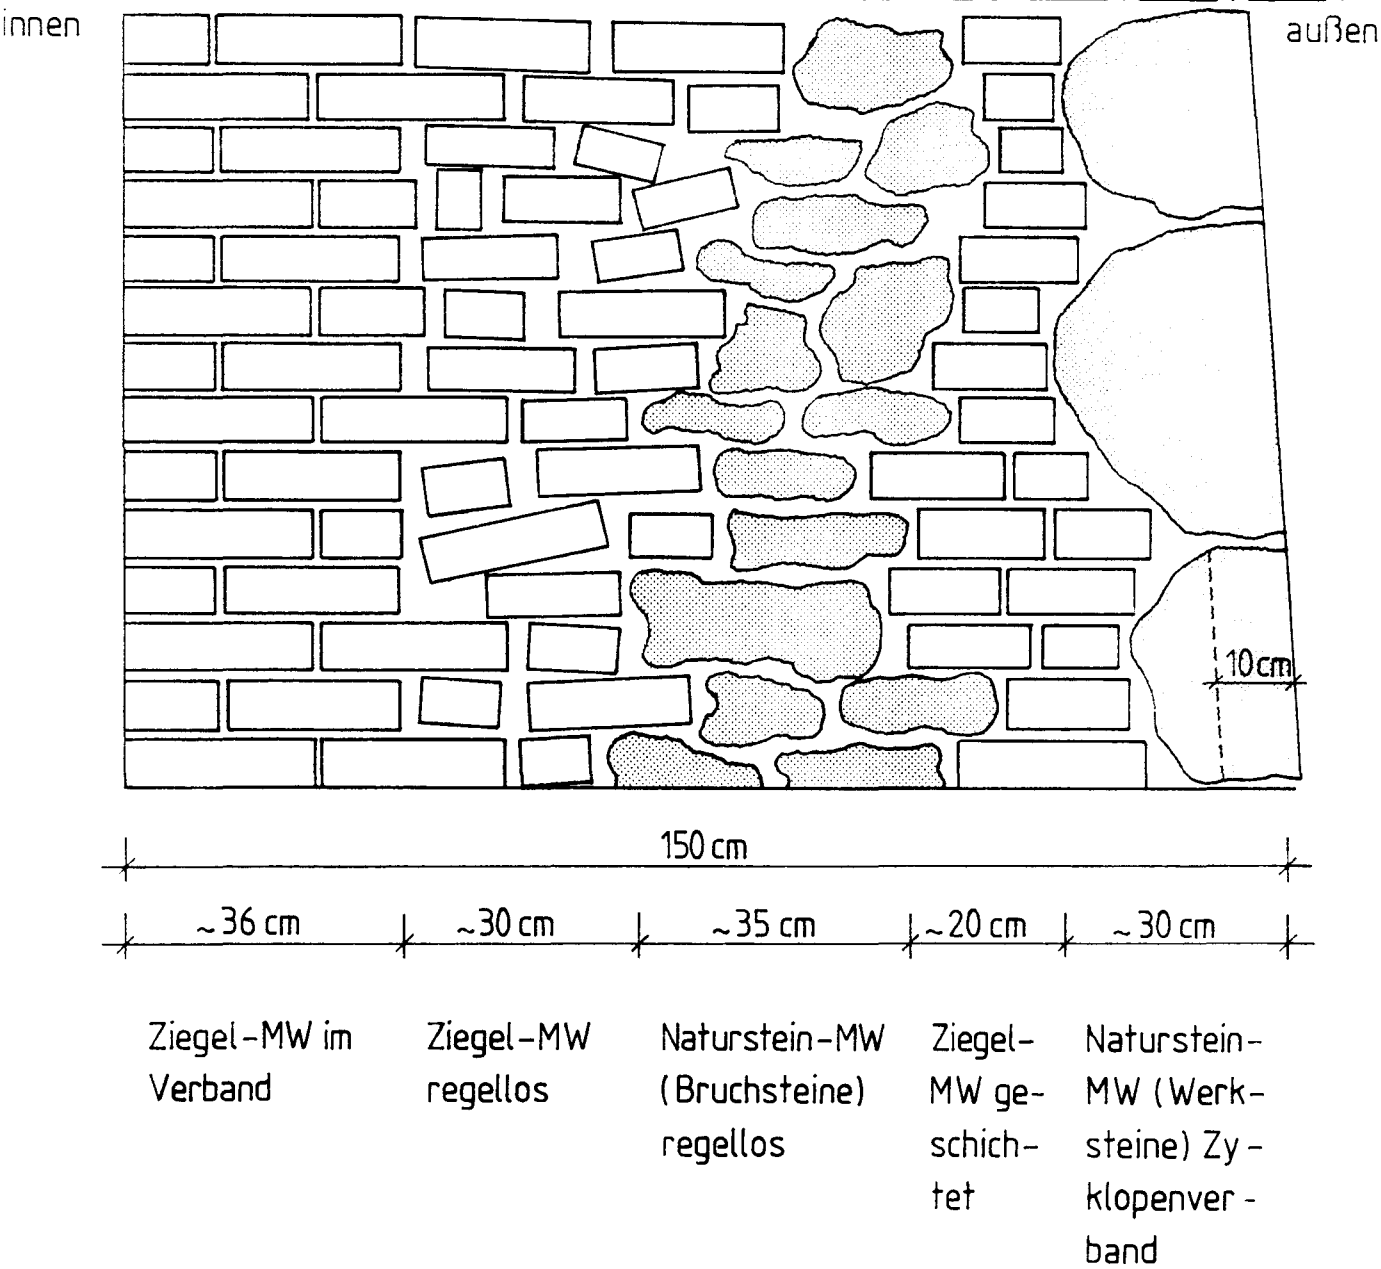
In denjenigen Wandbereichen, in denen Ziegelmauerwerk hinter der Natursteinschale ansteht (z.B. Wandausbruch, Bohrkern Bk I), ist das aus Bruchsteinen hergestellte Füllmauerwerk nur ca. 30 cm stark. Die Einbindung in die Vorblendschale erfolgt durch eine ca. 20 cm starke, geschichtete Ziegelschale (siehe Bild 21). Aufgrund des Wandaufbaus kann sicher angenommen werden, daß es sich bei diesen Wandbereichen um die Sanierungsmaßnahme von 1930 handelt. Eine Lokalisierung dieser Wandbereiche, basierend auf den Endoskopiebefunden, erfolgt in Bild 22.

Bild 21: Mauerwerksquerschnitt Bohrkerne Bk I (nachträgliche Sanierung, vermutlich 1930)

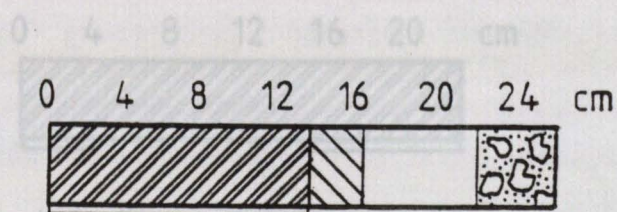
- kein Fugenverstrich, Preßfuge erkennbar
 - Fuge vollflächig vermörtelt
 - Hohlraum in Innenschale
 - Mittragender Querschnitt Natursteinschale
- Bohrlochprofil: 14 cm
Bohrkern : 10 cm

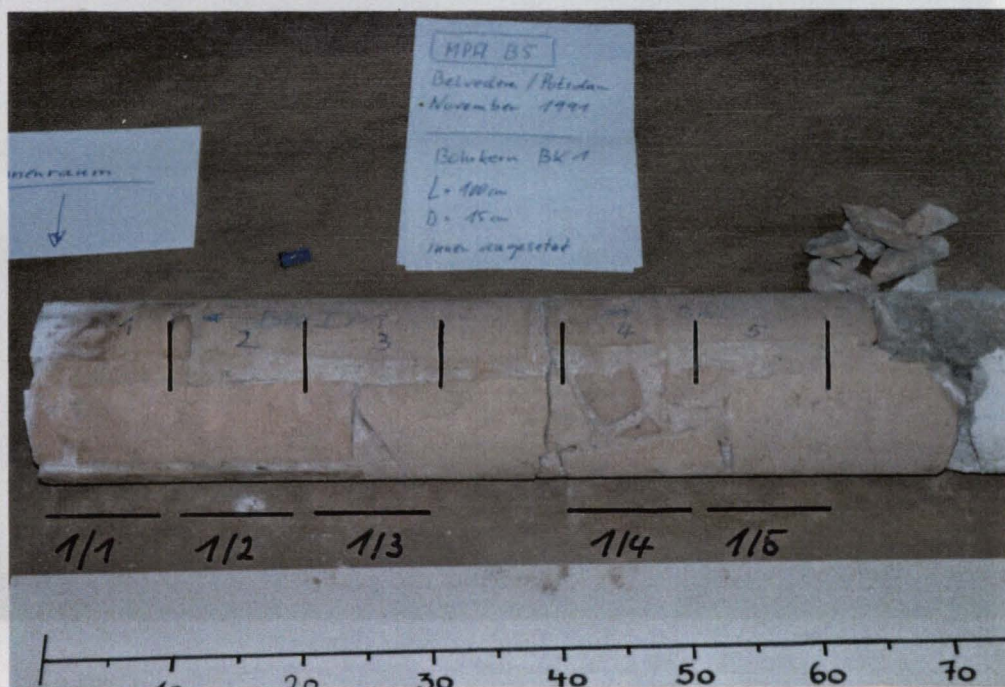
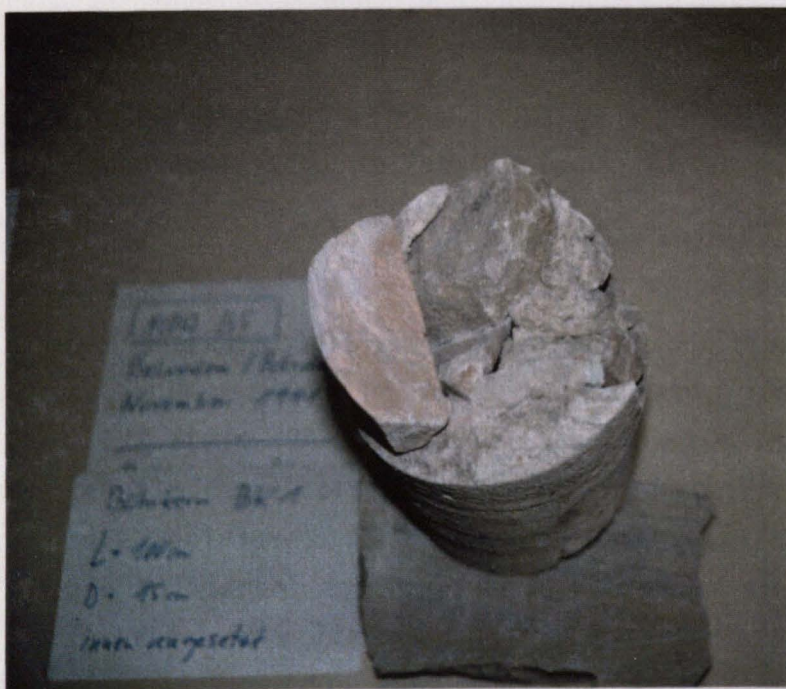
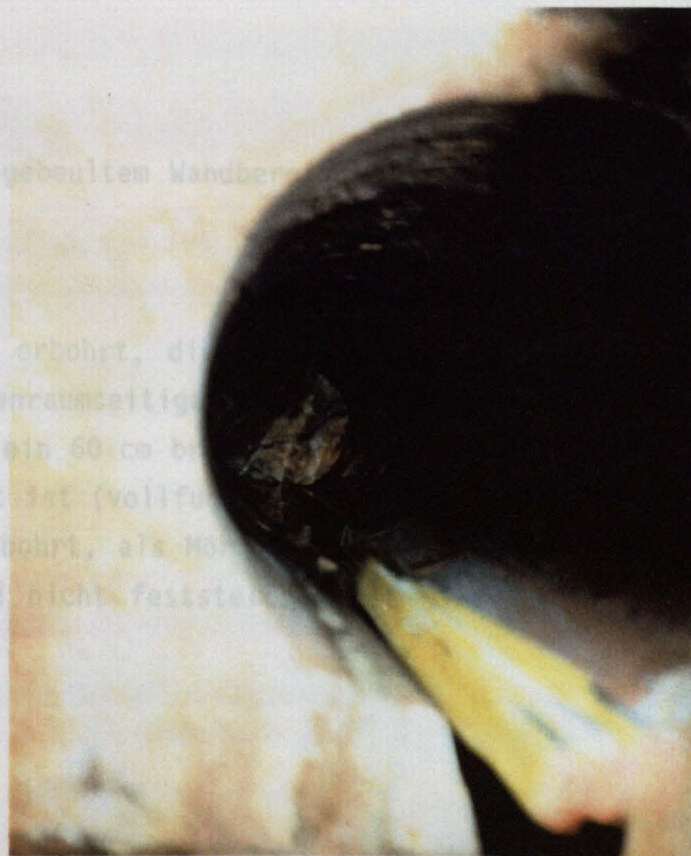
Zuordnung Bohrkern/Druckfestigkeitsproben

Tiefe 100 cm: Ziegel angebohrt,
Mörtelansatz

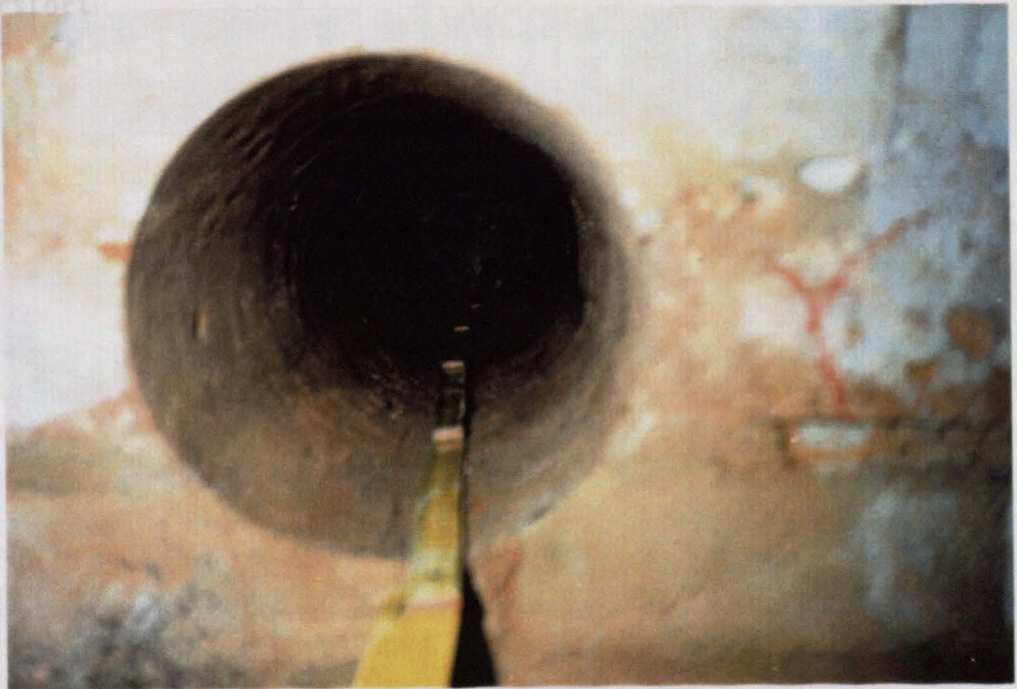
Bohrloch

Tiefe 100 cm: Naturstein
